# LES EFFETS DE LA SECHERESSE SUR LES CHAUSSEES A FAIBLE TRAFIC DANS LA REGION CENTRE

Yasmina BOUSSAFIR<sup>1</sup>

<sup>1</sup> Laboratoire Régional des Ponts et Chaussées, Blois, France

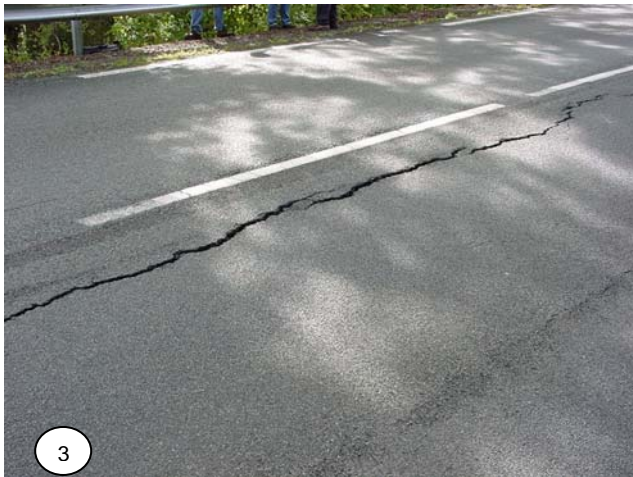
La sécheresse a un impact sur les structures de chaussées par le biais du retrait des sols supports. Ce phénomène se manifeste assez classiquement par une fissuration longitudinale, très peu ramifiée et proche de la bande de roulement en rive de chaussée. Les largeurs de fissures sont souvent supérieures à 5mm (souvent 2 à 3 cm), et les profondeurs dépassent les 10 centimètres (figure 3).

Figure 3. exemple de fissure de retrait sur chaussée en profil mixte (St Satur (18)– RD 955)

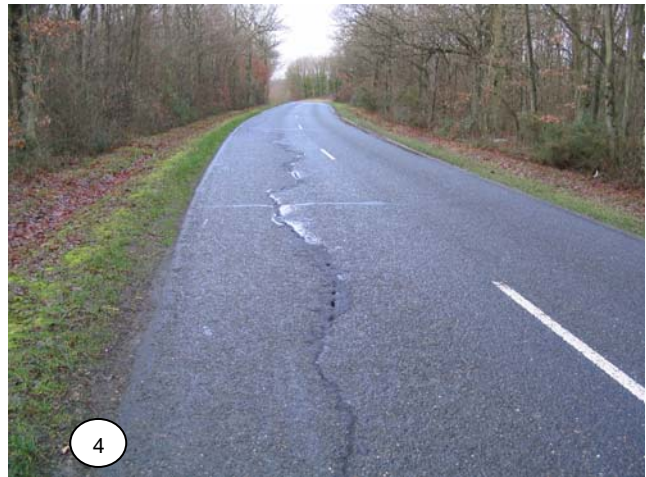
Figure 4. exemple de fissuration en zone boisée - RD 134 – Jouy (28)

Ces fissures se manifestent exclusivement à proximité de zones boisées ou arbustives. Dans tous les cas suivis en 2004 et 2005, il a été constaté une concordance entre la présence de végétation, même très isolée ou de taille réduite, et la manifestation du retrait. En zone boisée, le phénomène est encore plus prononcé (figure 4 et 5)

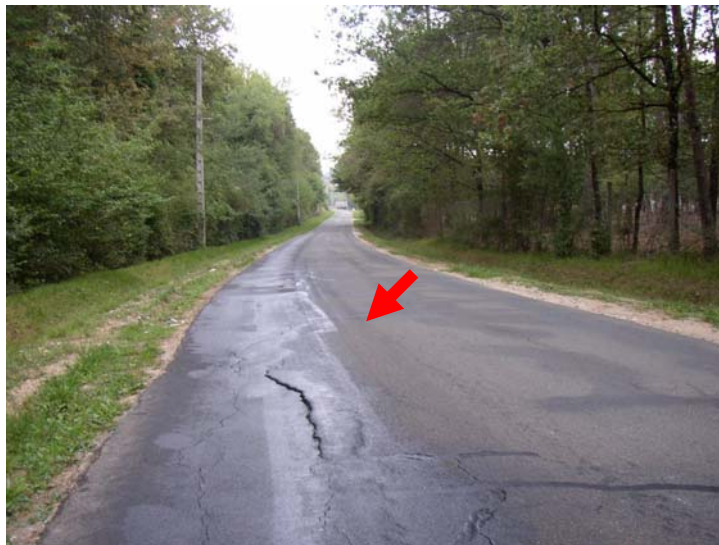
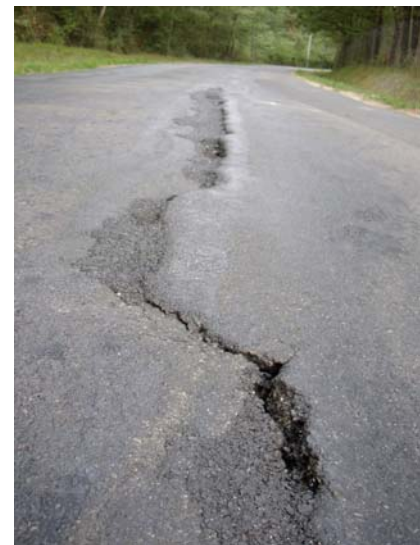
Les gestionnaires d'ouvrages s'inquiètent souvent de ces fissures impressionnantes. Ils s'inquiètent d'autant plus que ces fissures s'accompagnent souvent de tassement côté rive (figure 6).

Figure 5 et 6. exemple de tassement de part et d'autre d'une fissure de retrait (VC6 à Choussy - 41 - )

L'inquiétude des gestionnaires lors de l'apparition des fissurations et des affaissements est souvent atténuée après le constat qu'il s'agit de fissures de retrait des sols supports : la stabilité d'ensemble de l'ouvrage n'est pas en péril. Par contre, l'importance de la fissure met en danger les utilisateurs (surtout les deux roues). Elle est également une source d'infiltration des eaux météoriques dans la chaussée ce qui cause des chutes de portances autour des fissures puis à terme une déstructuration de la chaussée.

- la réfection rapide par pontage des fissures pour imperméabiliser rapidement la surface et sécuriser les usagers
- la mise en œuvre d'une zone tampon en supprimant tous les arbres sur une distance à la chaussée supérieure à 1,5 fois la hauteur des plus hauts arbres

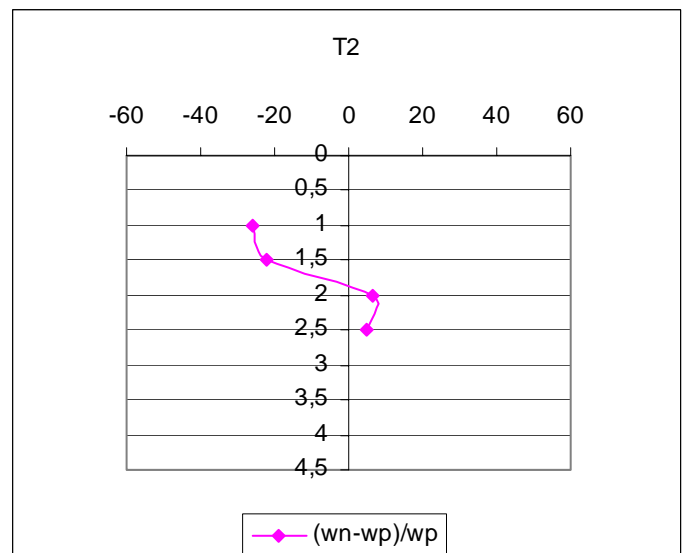
La comparaison de la teneur en eau avec la limite de plasticité permet de mieux caractériser l'état hydrique du sol. Ci-dessous les mêmes sondages en calculant  $(w_p - w_n)/w_p \times 100$  (voir figures 9 et 10).

Sur ces graphes, bien que la forme des courbes reste similaire à la courbes des teneurs en eau, on peut par contre visualiser une information supplémentaire : celle de la position de la teneur en eau naturelle par rapport à la limite de plasticité.

La partie de la courbe située à gauche de l'axe des Y correspond aux sols secs. A l'inverse la partie de la courbe située à droite correspond aux sols humides. Autour de l'axe des Y, le sol est à l'état hydrique moyen.

C'est ainsi que l'on s'aperçoit que les sols sont dans des états hydriques secs sur de grandes profondeurs souvent jusqu'à -3m sous le niveau de la chaussée.

figure 9 et 10 : comparaison des teneurs en eau des sols des sondages T1 et T2 par rapport à leur limite de plasticité

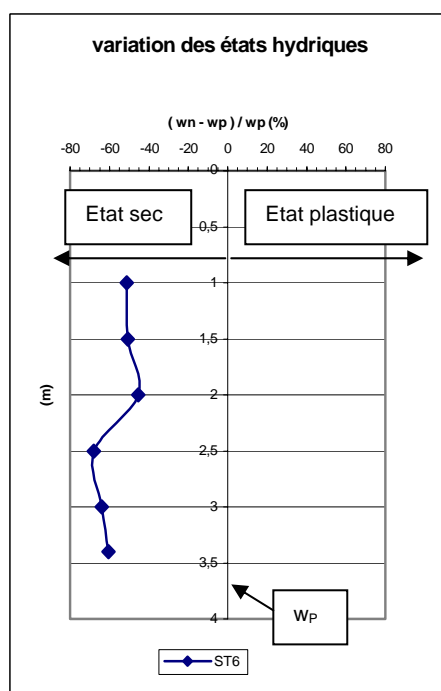
Figure 12. profil des variations de teneur en eau par rapport à la limite de plasticité  $w_p$

Sur la figure 12, la courbe est nettement située à gauche de l'axe des ordonnées, ce qui permet de dire que les sols sont secs jusqu'à 3,5 mètres sous le terrain naturel. La courbe de la figure 13 permet en plus de visualiser l'état du sol par rapport à la limite de retrait du sol  $w_R$ . Il est remarquable de constater que les sols situés au delà de 2 mètres sont au-delà du retrait théorique.
